應用空載光達數值地形模型於基隆河之 河流地形研究

摘要

Using airborne LiDAR derived DEMs to analyze river morphology in Keelung stream

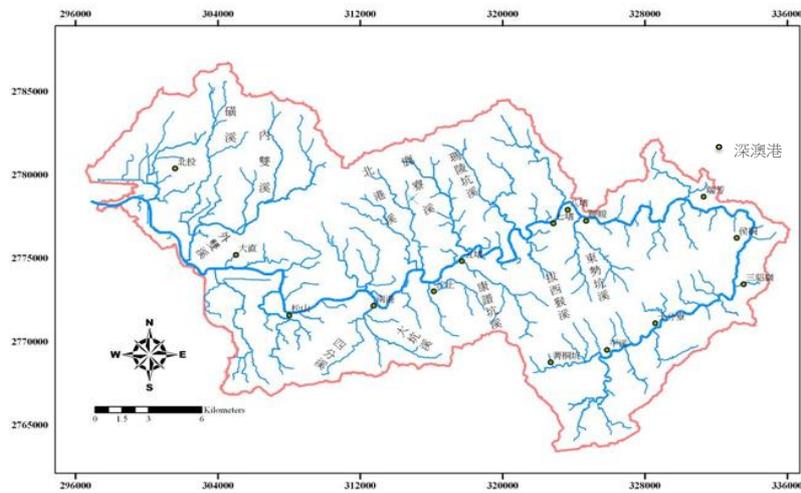
圖 1 基隆河流域及其支流水系分佈圖

基隆河位於台北盆地東北為淡水河系三大支流之一,其源頭於平溪鄉菁桐山,上游流路從菁桐坑一路流向東北經平溪、六分寮,自三貂嶺、侯硐、瑞芳至八堵間,呈現近乎直角大轉彎,峽谷、瀑布與壺穴地形多集中於此河段(圖1)。瑞芳以西中下游地區地勢平緩,曲流地形顯著,且因河流下切作用旺盛,兩岸皆有階地分布,掘鑿曲流和寬廣的河階地形是基隆河這段地形的主要特徵。八堵為基隆河中游的起點,流向轉西南,經五堵、汐止至南港,

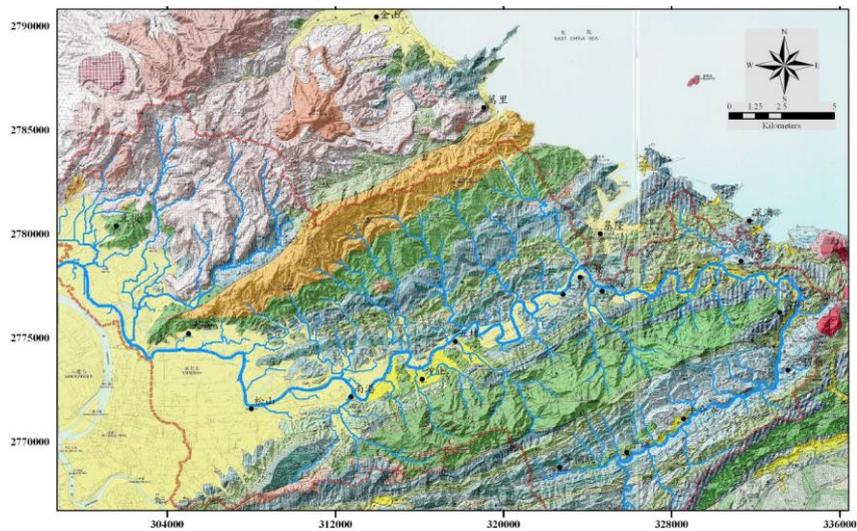
圖 2 基隆河流域及其支流之地質圖(套疊地調所台北及雙溪圖幅)

就地質岩性而言，基隆河流域除東北方地區有基隆火山群，西北方地區有大屯火山群外，大部分地區位於臺灣北部第三系沈積岩區，其下游地區已進入臺北盆地第四系地層中(圖 2)。基隆河的水系發育主要受控於三個主要的地質構造：石底向斜、侯硐背斜以及八堵向斜。基隆河流域上游流經石底向斜的軸部，由侯硐背斜構成本流域中央的嶺線，在三貂嶺至瑞芳段呈現圓弧狀的流路發育，則是受到侯硐背斜傾沒的影響。基隆河流域中游呈現蜿蜒的河曲，大致沿八堵向斜的軸部發育。

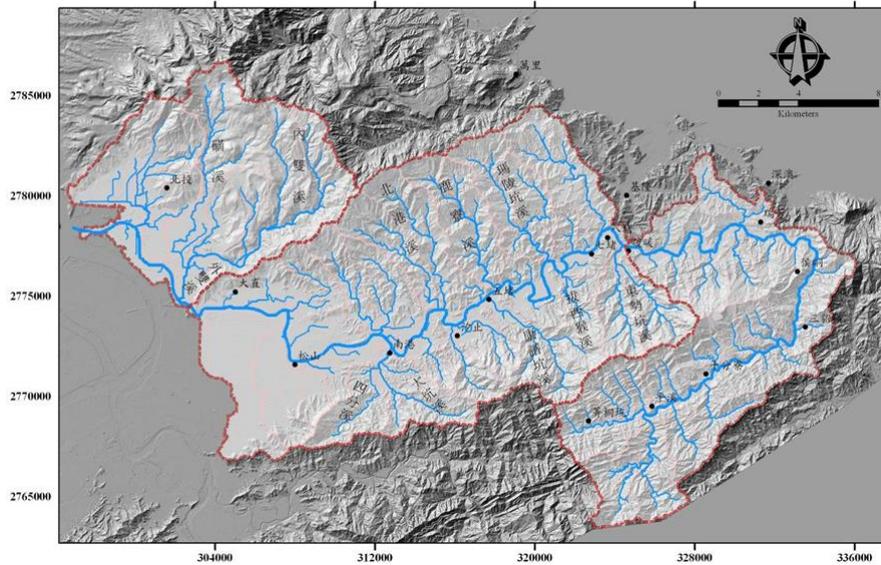
圖 3 基隆河流域及其支流水系分佈圖，底圖為 2 公尺的 LIDAR DTM

水系相關圖層被廣用於輔助水文分析、地形分析、地質岩性分析、以及地質構造分析等(Bertoldi *et al.*, 2008; Snyder, 2009)，本研究利用 2 公尺網格式 LiDAR DTM 進行水系分析，利用地表逕流隨著地形起伏的原理，在萃取坡度、坡向、水系網路及集水區特性，得到流域內完整的水系網路以及流域集水區之地形型態與特徵(圖 3)。利用 ArcGIS 地理資訊系統中地形分析的模組，產製相關之圖層包括：坡度圖、坡向圖、集水區邊界圖、與水系網路圖等四種網格式圖層以及集水區邊界圖與水系網路圖等兩種向量圖層，進行萃取河川網系與地形特徵，以獲得研究區域內之水系分析圖、集水區分佈圖以及坡度、坡向之空間分析圖等，其目的在於提供 ArcGIS 地理資訊系統中進行各圖層套疊與資料分析之用。

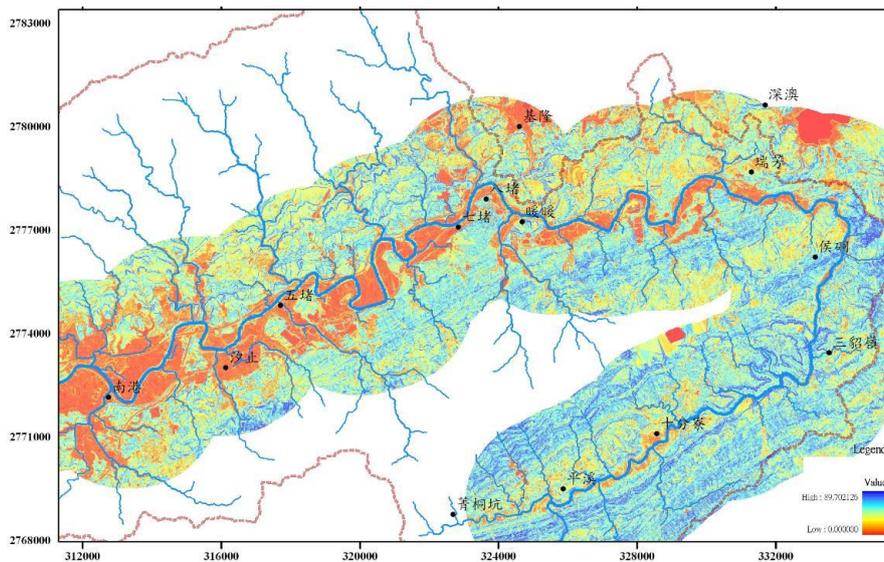
圖 4 基隆河流域及其支流之坡度分析圖，紅色區域清楚顯示河流沿線之河階分布

坡度分析反應出的是地形起伏的劇烈程度，本區地形起伏平緩處，除了廣布於臺北盆地內，位於八堵到南港之間也存在著大規模的平緩地形，反應基隆河中游地區沿岸階地的分布情形。傳統階地判釋多半藉由航照立體對在立體鏡中的成像，加上人為的判釋以區別不同的階地。近年來進行河流階地分析時，利用高解析度數值地面模型資料，配合高解析度的航空照片，可以清楚地繪製河道與階地分布，精確完整地呈現原始階地地形面的特性，以及其兩側沖積平原之範圍(Lane, 2003)。本研究在劃定河流階地的分佈時，將坡度分析圖中坡度低於五度視為同一原始地形面，並配合五分之一高精度之彩色航空照片，加強地表特徵物的判釋，以區別該地形面是否為人工開發平坦面或天然的河階地形，最後藉由地形剖面圖中之河流比高加以區分出不同時期的階地(圖 4)。

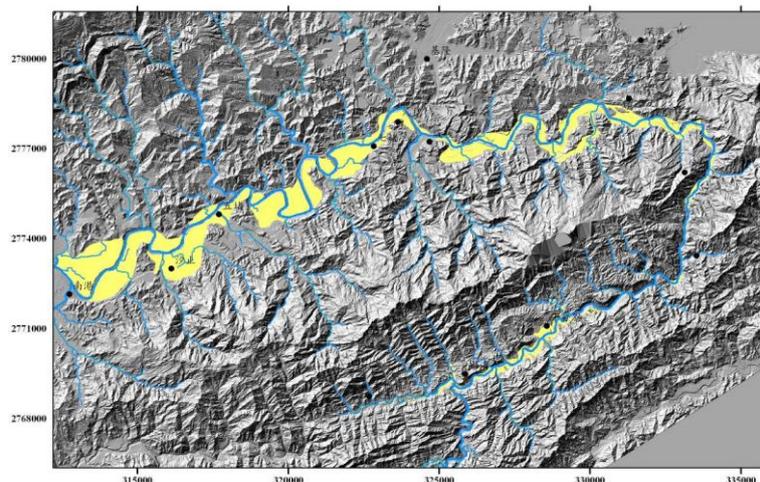
圖 5 基隆河流域水系及河流階地分佈圖

階地分析結果顯示基隆河流域的河階可分為三群，第一群從南港至八堵之間，存在大規模的河階，分布於河道兩側，可以視為自由曲流之間的產物。第二群分布自暖暖到侯硐之間，階地型態以狹長型為主，其中等高的階地面延伸約 2 公里，我們發現在暖暖地區存在順向坡地形，經檢視本區為發生大型順向坡滑動之殘餘地形，而此處之河流剖面亦顯示出遷急點，推測可能與古山崩崩積物堰塞河道有關，後續將於 4.4 節進行討論。

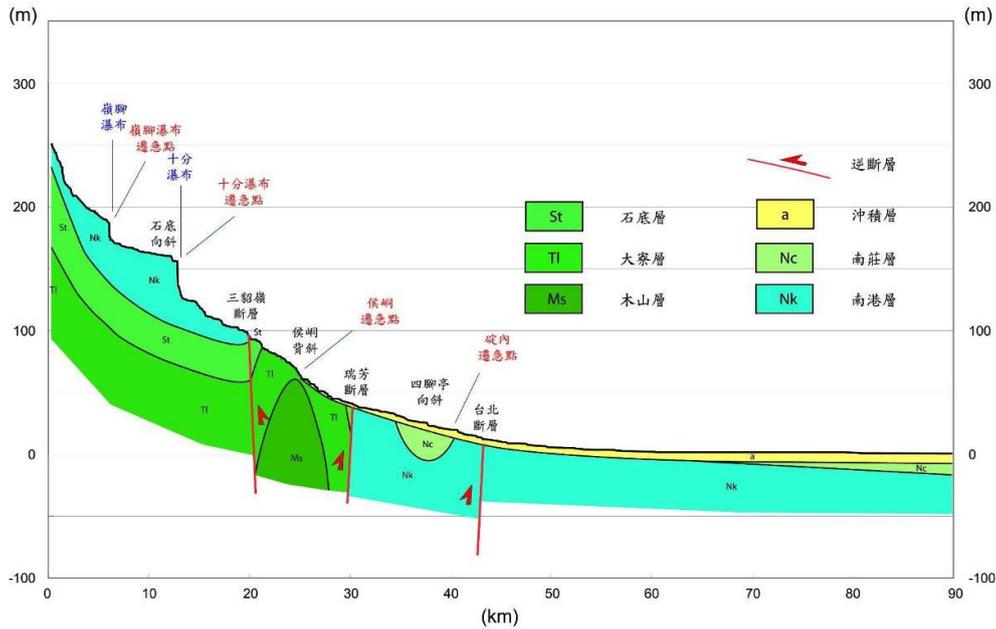
圖 6 基隆河流域河流縱剖面與其重要遷急點分佈位置圖

本研究利用 2 公尺 DTM 繪製進行基隆河主河道之縱剖面圖，藉由縱剖面上的河道高度變化(遷急點)反應出河流侵蝕水準改變後新舊剖面的交界，結合區域地質圖將主要河床之岩性標示於河流縱剖面。由河流縱剖面圖(圖 6)中清楚顯示基隆河從上游至下游依序出現嶺腳瀑布遷急點、十分瀑布遷急點、侯硐遷急點以及碇內遷急點。尤其是位於南港層中的十分瀑布遷急點高差將近 40 公尺，明顯與其下游河段之縱剖面不同。整體來說，這些分佈於基隆河的遷急點似乎沒有反應在不同的岩性交接處，亦沒有出現在主要的斷層帶上，說明了這些遷急點的成因與其河流侵蝕基準面的變化有關，至於造成侵蝕基準面的改變，可能與近期台北盆地張裂活動有關。

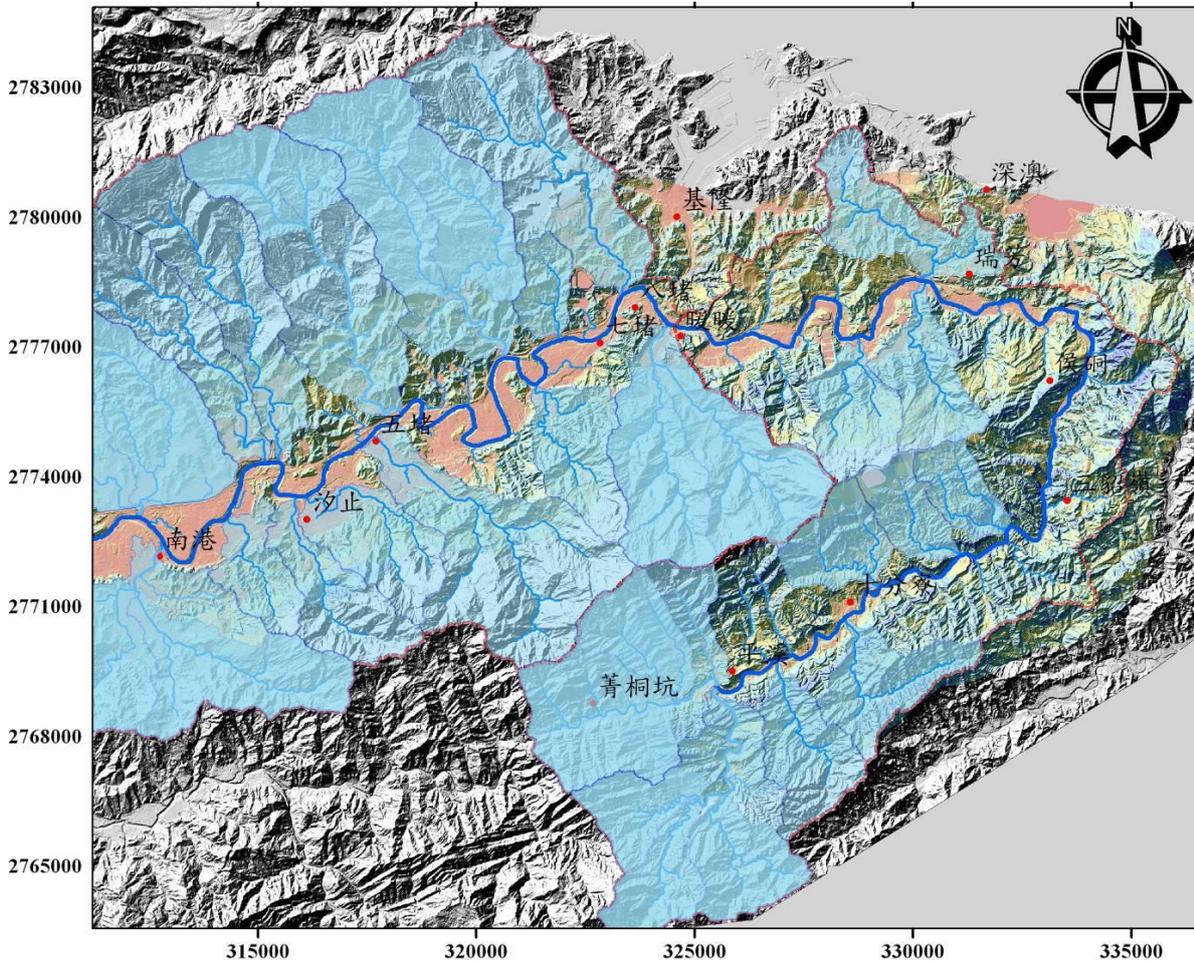
圖 7 基隆河流域及其支流之集水區分析圖

如同基隆河階地分析結果，將基隆河流域的河階分為三群，第一區分佈在南港至八堵之間，受控於八堵向斜及台北盆地演育的影響，東北岸、西南岸基本上呈現對稱分布的形式。依據不同的河流級數亦可區分基隆河流域次集水區盆地，其中河流級數越高其集水區面積越大，此區兩側之各次集水區盆地發展大致均等(圖 7)。

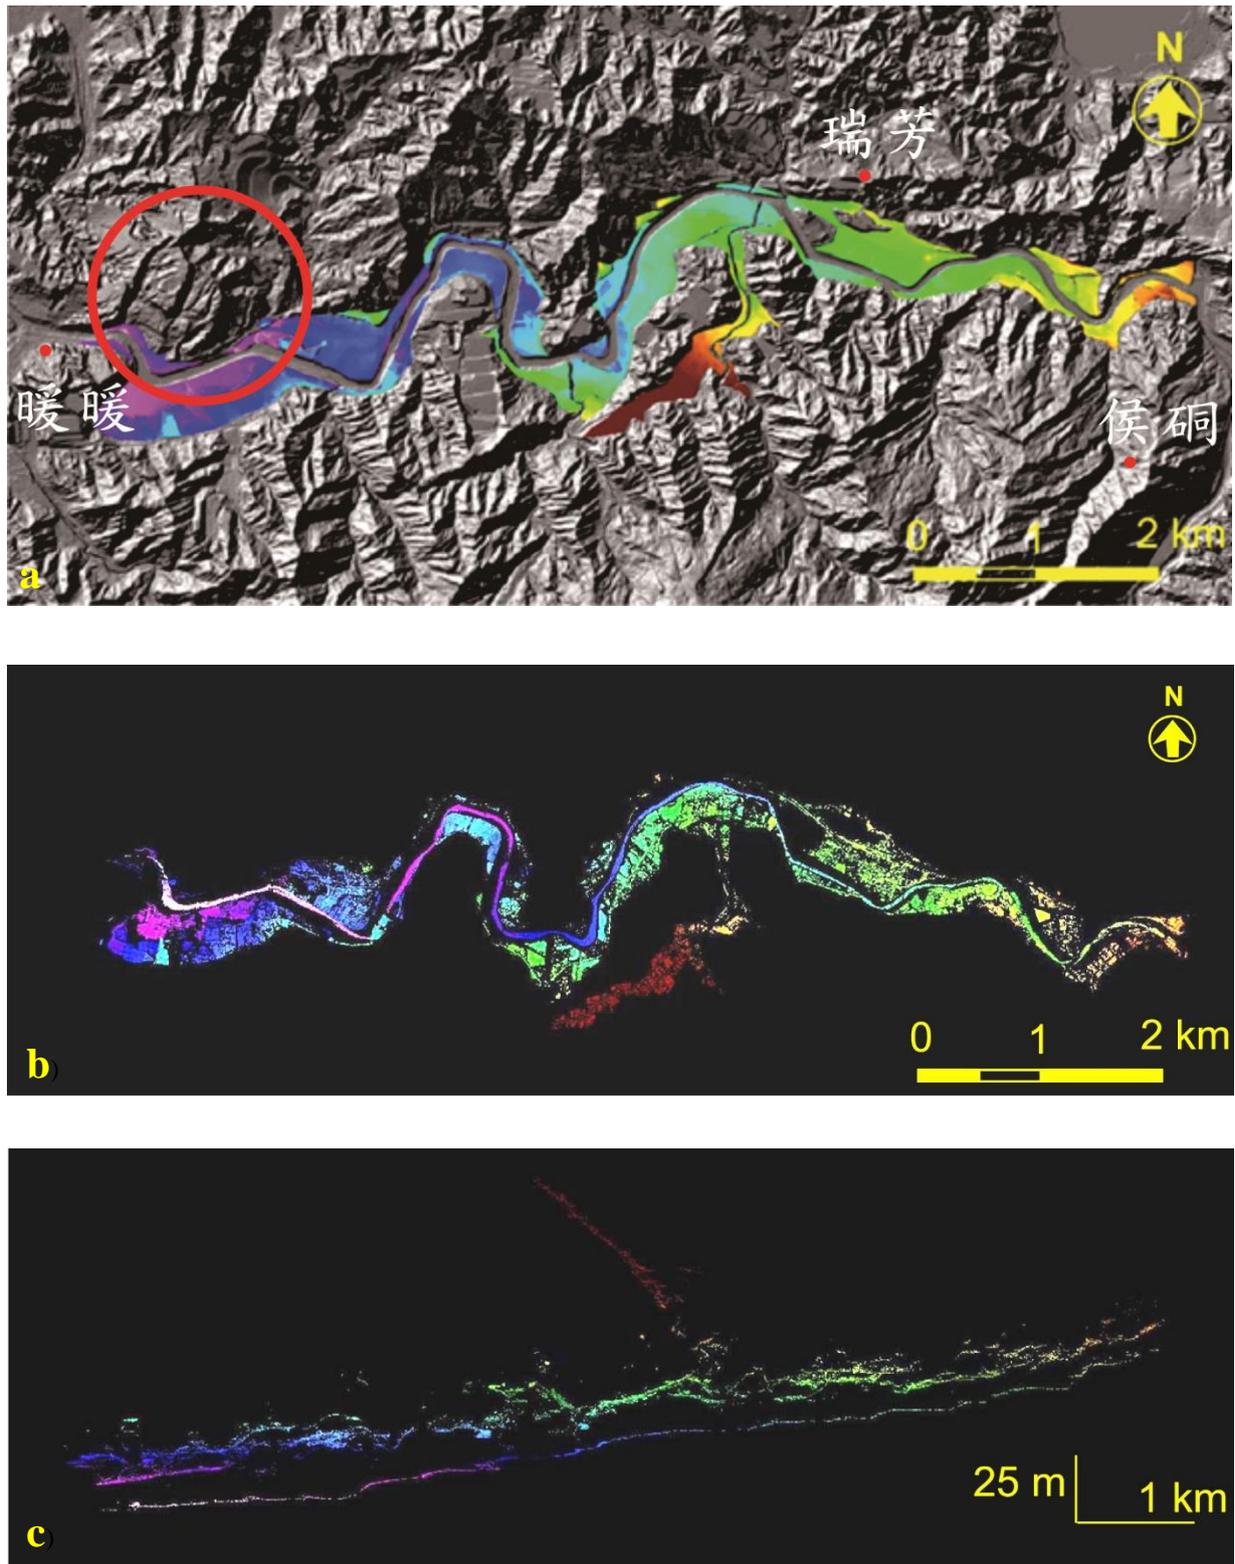
圖 8 (a)基隆河流域暖暖-侯硐地區之河階分佈圖，紅色圓圈地區為推測之古山崩發生區，(b)階地平面分佈圖可見主河道兩側之河流階地，不同的顏色反應出相異的階地高差，(c)三維型態呈現之基隆河中段縱剖面圖與階地分佈，垂直放大 30 倍

本研究利用 2 公尺 DTM 繪製基隆河流域中游一帶的河道與階地分佈圖(圖 8(a))，其主要河道兩側分佈著大小不一的河流階地，特別是在暖暖地區原有寬廣的河谷，突然成為狹窄的河谷，在地形特徵上清楚顯示塊體滑移的特徵。基隆河進入八堵之後，主河道兩側的階地又開始變得寬廣。利用不同高度的 DTM 呈現不同的階地，圖 8(b)可以看到 2D 的階地分佈平面圖，配合 3D 河流縱剖面(圖 8(c))可以看出河床與階地之相對位置與高度，值得注意的是古山崩位置其河流比高可達 40 公尺，而上游

地區平均階地比高約為 25 公尺，有別於正常河流堆積形態(謝孟龍，2007)，因此判斷古山崩形成之時，可視為一個自然的堤壩，並且造成暫時侵蝕基準面的改變。

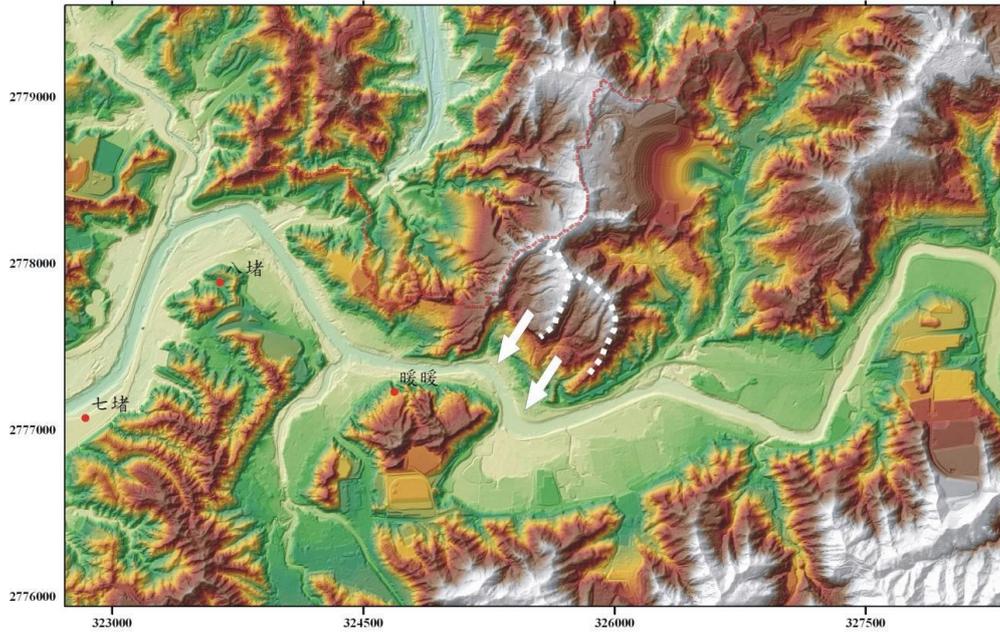
圖 9 基隆河流域暖暖地區古山崩滑動之殘餘地形

暖暖地區的山坡型態為順向坡地形(圖 9)，順向坡是指坡地之傾斜與地層之傾斜同一方向，此一古山崩地形，可能因為受到基隆河侵蝕，坡腳遭切除致失去下方支撐力，或雨水下滲至地層面上造成潤滑作用，使上方岩層沿層面下滑產生順向坡滑動，遺留平面狀地形。順向坡所造成的岩層崩落

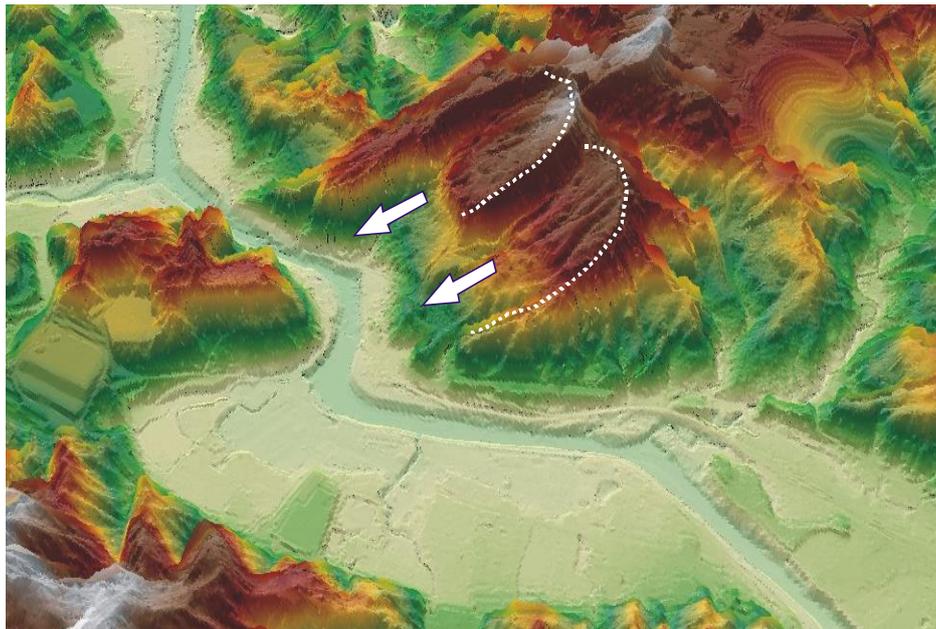
圖 10 基隆河流域暖暖地區之大型塊體滑動之殘餘地形及可能堰塞河道的地點，垂直放大 1.5 倍

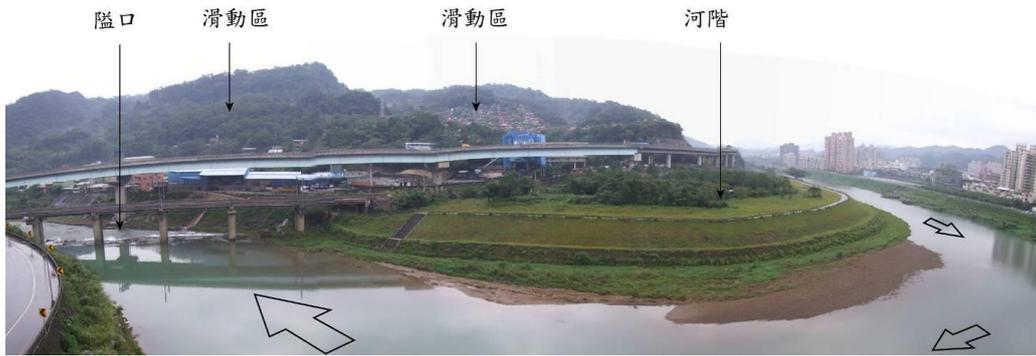
圖 11 基隆河暖暖附近河谷照片。圖中兩處可能之古地滑區及堰塞形成之河階地

本研究利用地形特徵分析上的成果，進行野外考察。經碇內地區野外勘查結果，在暖暖附近之基隆河道形成一隘口，隘口上游處立即有一老河階地分佈(圖 11)；經過實際野外調查與資料分析後，初步判定本區之可能坡面破壞形式以岩石傾翻 (toppling)或楔型岩石崩落(wedge failure)形成，其

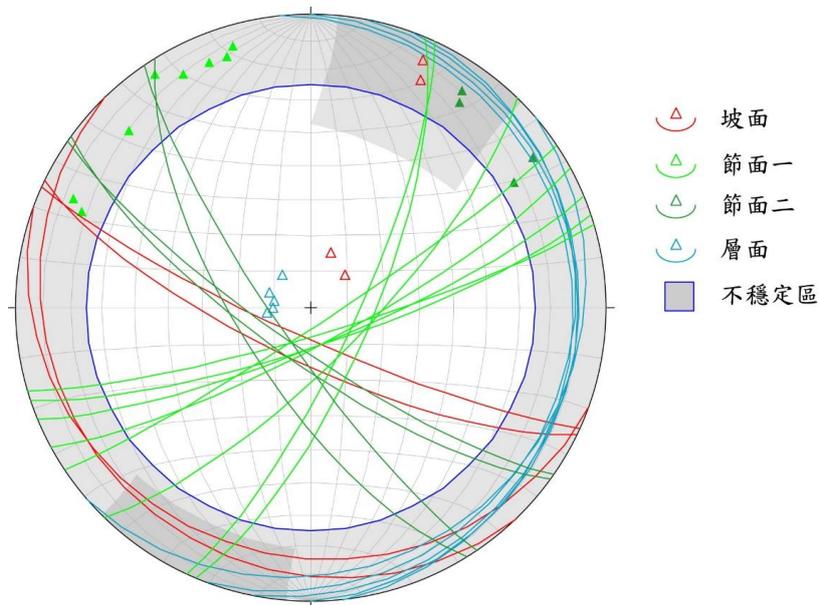
圖 12 坡面穩定分析結果。圖中層面位態為 N20E 傾角為 10 度及三組弱面(含坡面)

坡面穩定分析如圖 12 所示。從坡面與層面資料顯示其滑動區為順向坡地形，二組節理面所造成的不穩定區域則反應了其主控崩塌面的發育。綜合暖暖－侯硐地區所做的相關研究，提供了基隆河流域中游之大型河階生成的機制。
