能高山地區地質環境之遙測研究

劉進金*、張寶堂*、黃金鴻**、彭森祥*、李元炎**

A Remote Sensing Study on the Geological Environment in NengKaoShan Areas

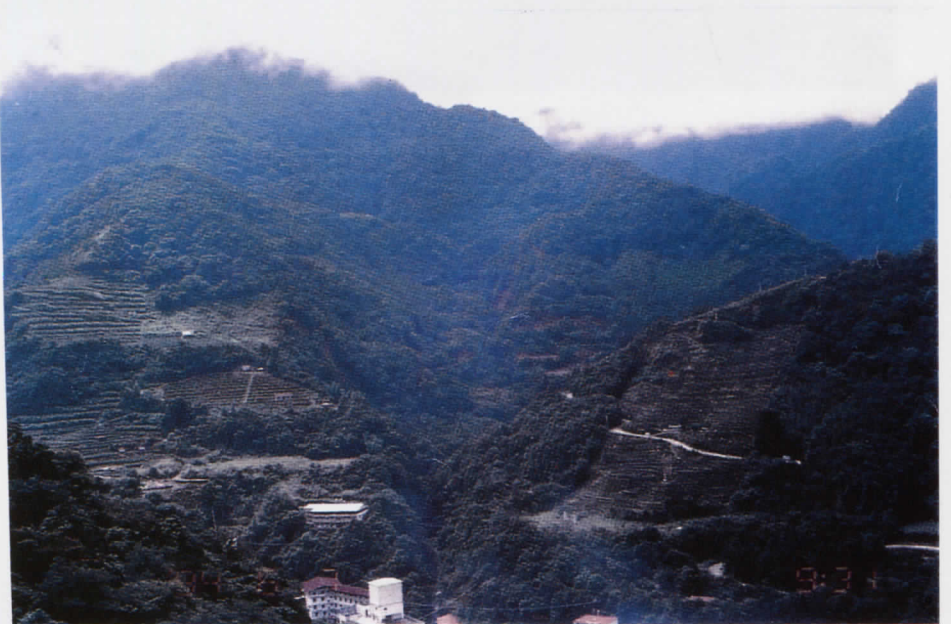
照片二、盧山溫泉(馬海僕溪上游)舊山崩情形

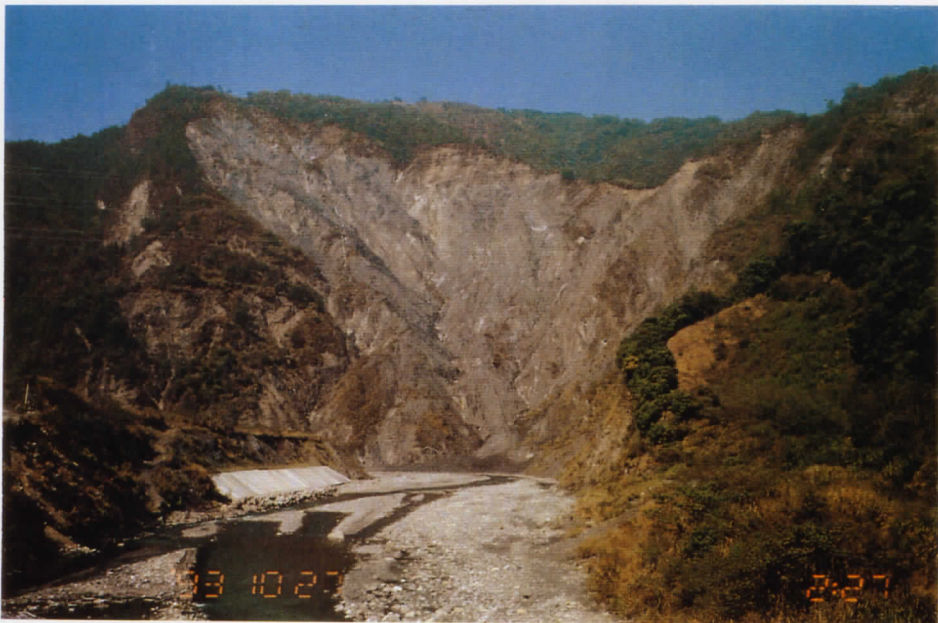
照片四、萬大水庫下游河岸侵蝕及向源侵蝕情形

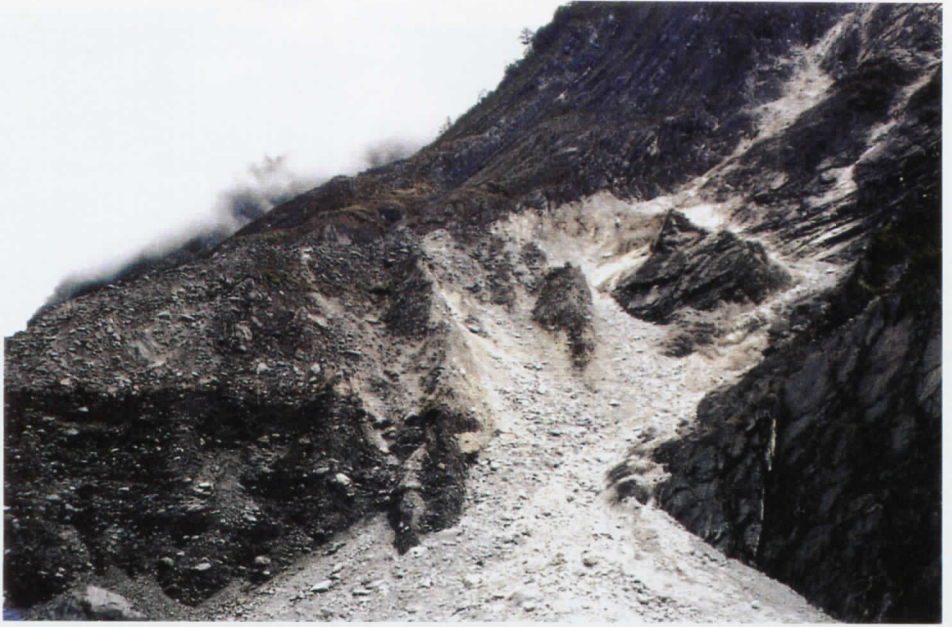
照片五、壽豐溪上游土石流

山崩機會。如奧萬大以東萬大南溪與萬大北溪支流山谷，南北側山腰，萬里溪上游山谷，壽豐溪上游及木瓜溪上游一帶。顯示上述地區地質破碎，岩層不穩定。研究區土石流發育甚普遍，尤其區域岩層為板岩或片岩構成，板劈理、片理發達，且高山凸起、風化顯著、或地質構造、地震頻繁等等，易引起大量土石崩落。暴雨形成土石流淹沒河床或堆置河谷區。從衛星影像可以清楚看到壽豐溪河谷下游，水道向北偏移的現象。其它諸如峽谷地形、及刀刃般的中央脊線，均為本區特殊地形景觀。

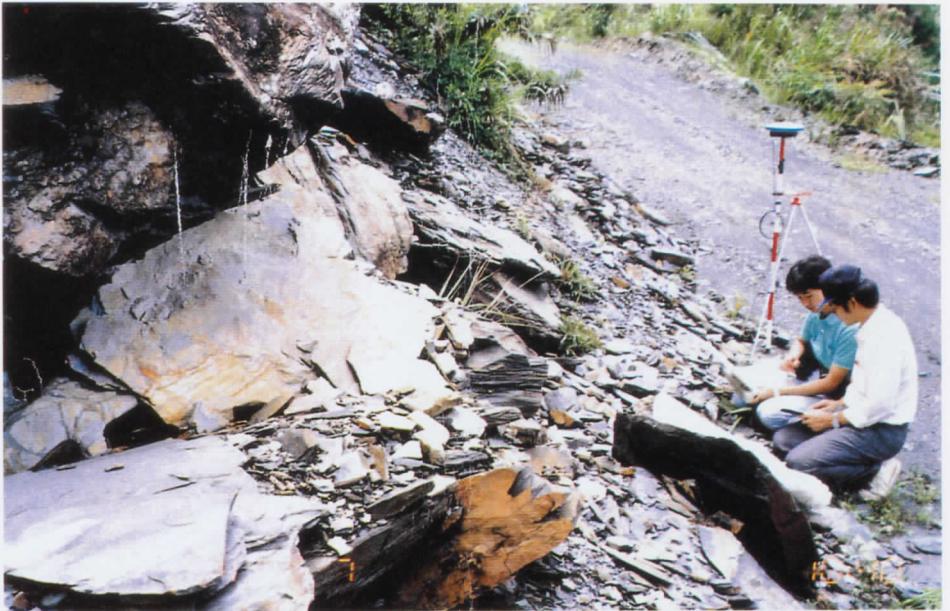
照片六、屯原附近山崩現場 GPS 量測情形

MENSION。應用GPS於調查工作，是將「野外調查」與「定位製圖」兩種原本分開的技術整合成一體，使調查探勘的技術更進一步。本研究中，先在辦公室應用遙測技術先期作業，從衛星影像及航空照片判釋出山崩災害發生的位置，建立成電腦地圖資料庫。筆記型電腦與GPS連線作業，在調查過程提供行徑導引。除於野外觀察災害現象，並配合GPS雙機相對定位，每一地點觀測十五分鐘，記錄該地的位置座標及其特性(照片六)。內業處理包括GPS計算，用載波數據以靜態基線逐點計算座標，成果達一公尺內精度。最後成果用地理資訊GIS技術將GPS檢核點自動化套繪在山崩分佈圖中(圖五)。調查技術從路徑導引、調查記錄、自動化製圖等一系列過程，緊密的結合了GPS與GIS科技，提高了環境調查資訊的時效性與精確性。
