應用光達地形資料於莫拉克災後陳有蘭溪流域 崩塌與土石流地質敏感地區判釋與分析

Application of LiDAR Data on Identifications of Landslides and Debris Flow Geologically Sensitive Area of the Chen-Yo-Lan River Basin Post Typhoon Morakot

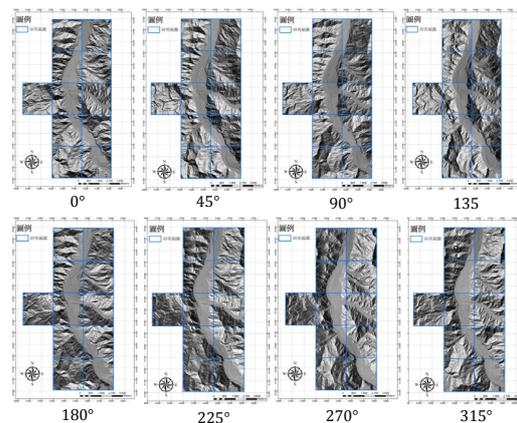
圖 1 研究區域內之八方位日照陰影圖

在地理資訊系統空間分析功能中可建立八方位日照陰影圖。可由不同方向日照陰影圖中看出地形的細微變化如線性構造及裂縫等以利在圈繪上得到更好的判釋效果,日照陰影的八方位圖如圖 1 所示。

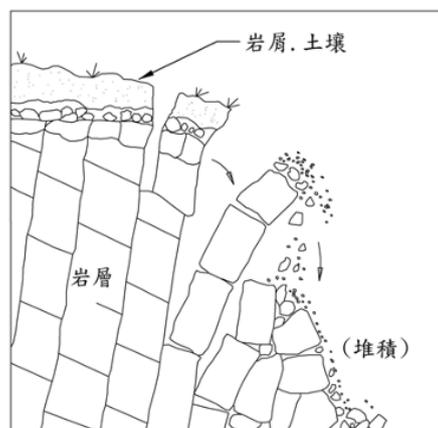
圖 2 落石發生示意圖(修改自經濟部中央地質調查所, 2012)

坡地具陡峭地形、堅硬岩層、富含節理等不連續面發達之地層條件下,在航照上崖面色調呈光亮,反映其為裸露或植被稀疏之坡面,或在陡崖下方可見坡度變緩且呈錐形堆積地形面,其平均坡度在 55° 以上的範圍地區,或具有曾經發生落石歷史紀錄的地區(經濟部中央地質調查所,2006)。落石之發生示意圖,如圖 2 所示。

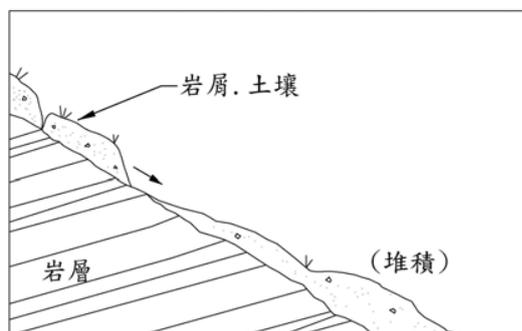
圖 3 岩屑崩滑示意圖(修改自經濟部中央地質調查所，2012)

岩屑崩滑係坡地破壞之移動物質為岩屑及土壤，其移動方式在陡坡地為崩落，緩坡為滑動，如圖 3 所示。陡坡岩屑崩滑後坡面常呈細長條狀之裸露狀態，土石堆積於坡趾處。若崩塌作用未完全停止或崖坡面缺乏植生保護時，常易受沖蝕而持續發生擴大現象。在航照判釋上色調呈光亮之長條型裸露地，坡面呈現淺凹槽狀，植生色調與周圍區域不協調，下方之坡度變平緩處具有崩塌堆積特徵，判釋與崩塌地形特徵有關。

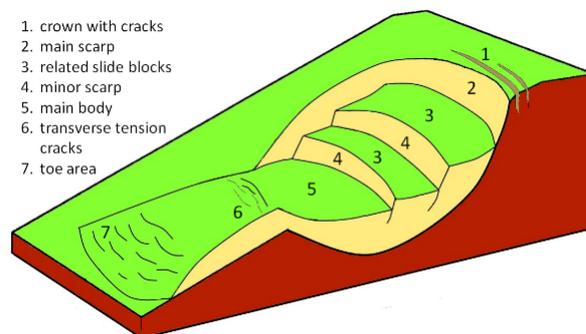
圖 4 大規模崩塌微地形特徵特徵示意圖(M. et al,2014)

由光達地形資料判釋崩塌時，無法像航照或是衛星影像直接從圖面上看出植被變化或是地層顏色等特徵，而是利用光達地形資料建立之日照陰影圖對於研究區域的地形變化進行判釋。針對崩塌地形特徵如圖 4 所示，從日照陰影圖中判釋出崩崖、側邊裂隙、橫向裂縫、線性構造及坡趾隆起等滑動徵兆，將此滑動徵兆連接起來可圈繪出崩塌範圍。如果為圓弧形或潛變形破壞之地形特徵主要於冠部呈現崩崖地形，崩崖下方可能有窪地或濕地。在順向坡地區，地表有平面滑動遺跡，坡頂具殘留岩塊，坡側具陡崖地形，坡趾具有堆積大量土石或隆起現象或河道異常彎曲，可研判為岩體曾經發生滑動的地區。

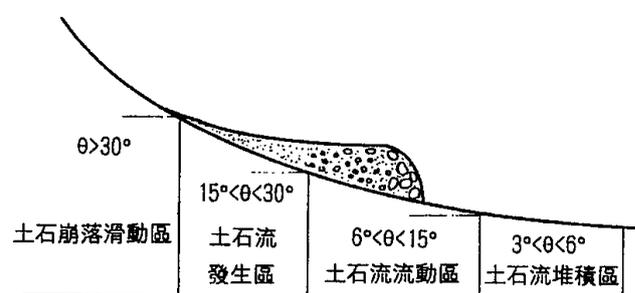
圖 5 土石流動坡度剖面示意圖(改繪自詹錢登，1998)

土石流動坡度剖面如圖 5 所示，判釋方法說明如下。

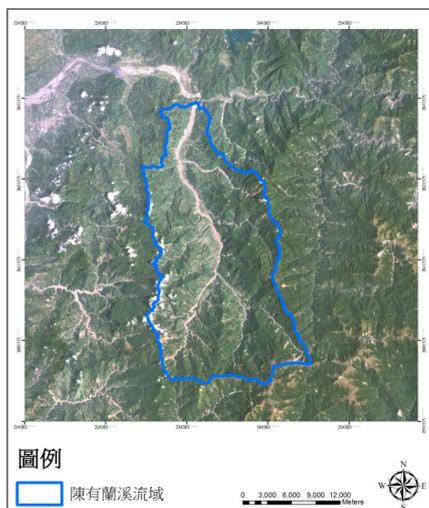
圖 6 陳有蘭溪流域

陳有蘭溪流域主流長約 42 公里，流域面積約為 449 平方公里，為南北縱向流路的溪流，也是濁水溪之重要支流之一。主流發源於玉山北麓，匯集該坡面及西方阿里山山脈東坡與郡大山脈之水流，向北於水里鄉注入濁水溪主流，陳有蘭溪全流域如圖 6。

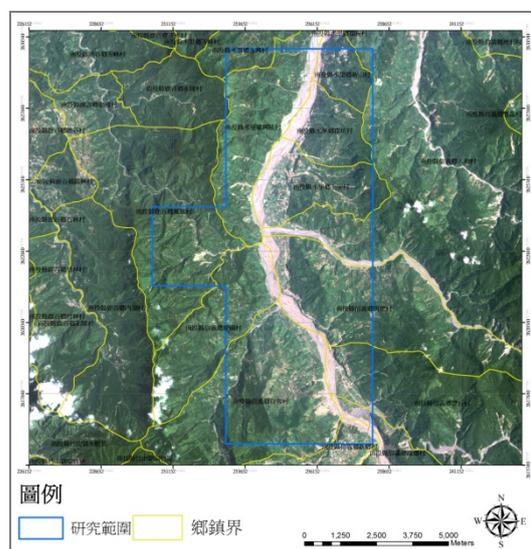
圖 8 研究範圍之行政區域

本次的研究範圍位於陳有蘭溪的中下游段，包含有 11 個圖幅，分別為竹子腳、新山、安村、三十甲(三)、三十甲(四)、田底、郡坑口、信義、九層坑、風櫃斗和豐丘，研究範圍如圖 7 所示。行政區域包含南投縣鹿谷鄉鳳凰村；水里鄉新山村、興隆村、郡坑村和上安村；信義鄉明德村、愛國村、自強村、豐丘村、新鄉村以及羅娜村，等 11 村，行政區域分布如圖 8 所示。

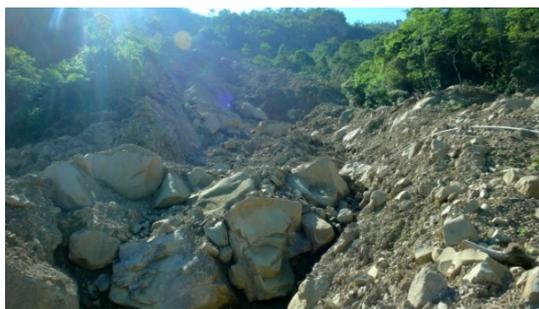
圖 9 投縣 DF216 土石流溪流源頭崩塌源頭區(拍照時間：2009/10/23，地點：南投縣水里鄉)

自民國 85 年賀伯颱風、民國 88 年 921 集集大地震、民國 90 年桃芝颱風以及民國 98 年莫拉克颱風等，皆在研究區內造成多次崩塌及土石流等災情，亦對生命財產形成嚴重衝擊。在莫拉克颱風時所帶來之豪大雨再陳有蘭溪流域內的水里鄉發生嚴重崩塌，導致土石流之發生，位於水里鄉的投縣 DF216 土石流溪流源頭之崩塌，直延伸至坡頂，有向源侵蝕之現象，如圖 9。在投縣 DF216 土石流溪流中下游處，大小不一之崩塌量體堆積於河道中央，土石粒徑約為 2 公尺以上，土石材料豐富，如圖 10。所幸此土石流未造成人命傷亡。

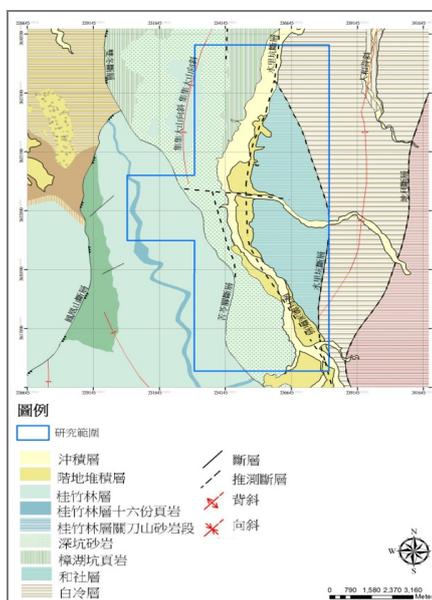
圖 11 研究區域之地質圖(經濟部中央地質調查所，2007)

研究區流域地層多為沉積岩層之砂岩及頁岩，並有陳有蘭溪斷層以及褶皺通過，研究區域內多為破碎材料，研究區域之地層與地質構造分布如圖 11 (經濟部中央地質調查所，2007)。

研究區域內地質構造有三處斷層以及一處褶皺。斷層包含了有水里坑斷層、陳有蘭溪斷層以及苦苓腳斷層。褶皺則是集集大山向斜褶皺。研究區域內因為有斷層以及褶皺影響，岩石材料易產生破裂而產生許多的強度較弱的材料，如果加上大量降雨或地震等外來因素之影響下，容易造成嚴重災情。

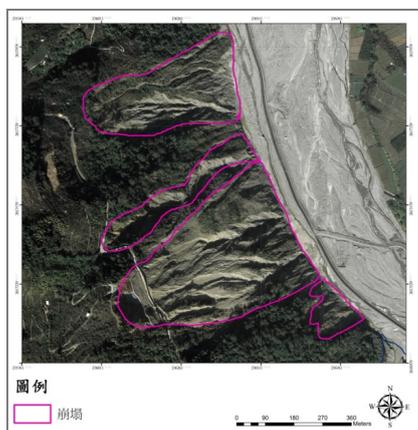
圖 12 牛稠坑溪出口西北方約 550 公尺處之崩塌圈繪成果圖

利用莫拉克颱風災後之航空照片以及衛星影像進行研究區域內之崩塌判釋，崩塌圈繪成果範例如圖 12 所示，此處為牛稠坑溪出口西北方約 550 公尺處之岩屑崩滑。

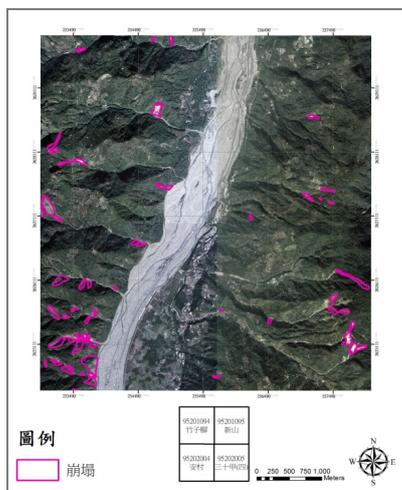
圖 13 研究區域北方四幅航照崩塌之圈繪成果(圖幅為: 竹子腳、新山、安村和三十甲(四))

圖 13 為研究區域北方之四幅圖幅。分別為竹子腳、新山、安村以及三十甲(四)之崩塌判釋成果，合計有 59 處崩塌，總計面積為 46.6 公頃。圖 14 為研究區域中部三幅圖幅分別為田底、郡坑口以及三十甲(三)之崩塌判釋成果，合計有 67 處崩塌，總計面積有 50.6 公頃。圖 15 為研究區域南方四幅圖幅分別為信義、九層坑、風櫃斗和豐丘之崩塌判釋成果，合計有 94 處崩塌，總計面積為 85.2 公頃。

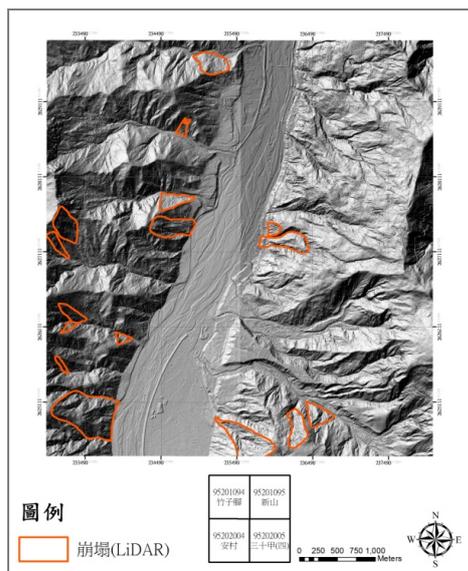
圖 16 研究區域北方四幅光達數值地形之崩塌圈繪成果(圖幅為: 竹子腳、新山、安村和三十甲(四))

圖 16 為研究區域北方四幅圖幅分別為竹子腳、新山、安村以及三十甲(四)之崩塌判釋成果，合計有 16 處崩塌，總計面積為 141.3 公頃。圖 17 為研究區域中部三幅圖幅為田底、郡坑口以及三十甲(三)之崩塌判釋成果，合計有 12 處崩塌，總計面積有 282.6 公頃。圖 18 為研究區域南方四幅圖幅為信義、九層坑、風櫃斗和豐丘之崩塌判釋成果，合計有 15 處崩塌，總計面積為 131.1 公頃。

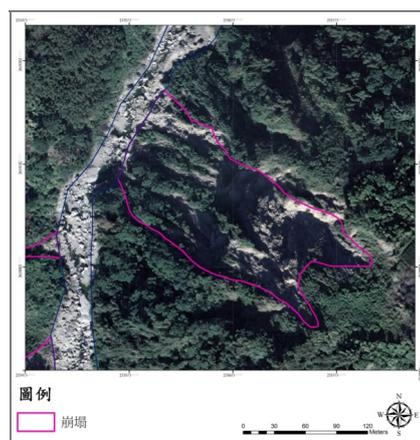
圖 19 航照所判釋之崩塌成果(烏松崙聚落西方 800 公尺的岩屑崩滑)

圖 19 為航照所圈繪之崩塌為發生於烏松崙聚落西方 800 公尺的岩屑崩滑。由航空照片中可清楚的判釋出崩塌的位置以及形態，但該地區光達數值地形所建立的日照陰影圖如圖 20，圖中無法清楚判讀，評估原因為此處崩塌為較淺層的滑動，地形變化量不大，導致光達資料無法清楚呈現崩塌形態。

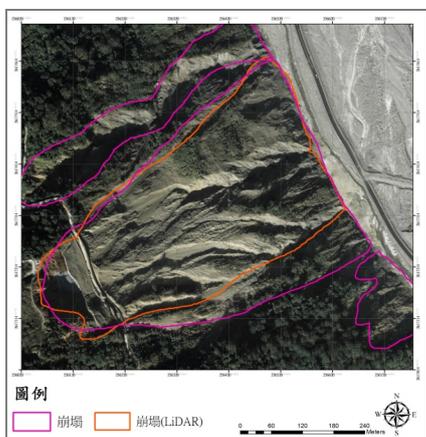
圖 21 航照與光達數值地形所判釋之崩塌成果由航照輸出(牛稠坑溪出口西北方約 550 公尺處之岩屑崩滑)

圖 21 中所圈繪之崩塌發生於陳有蘭溪沿岸，牛稠坑溪出口西北方約 550 公尺處之岩屑崩滑。由航空照片中可研判出崩塌的大致位置，但由於坡地上的材料並未完全的崩落，所以在圈繪上有些困難。利用光達日照陰影圖則可清楚的看出崩塌的形狀以及堆積的位置，可圈繪出完整的崩塌形狀，如圖 22 所示。

在判釋崩塌時，除了有面積大小上的不同，兩者判釋結果彼此間仍存在著關聯性，此關聯性可分成三種類型。第一種類型為相關，如圖 21 所示，光達地形資料所判釋的成果與航照圈繪出的成果非常相似，圈繪出的面積重疊處比例大於 80%，此類形崩塌總共有 9 處。此類型崩塌規模大，並且崩塌處植被稀少甚至裸露，能在航照及衛星影像中可清楚看出的崩塌。

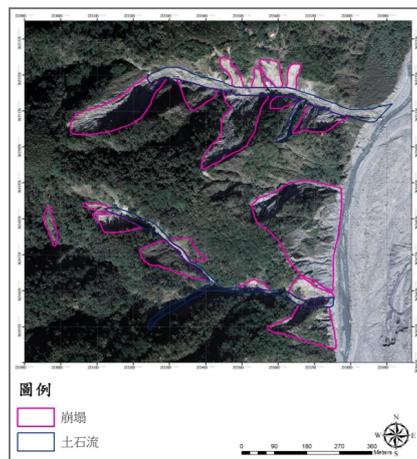
圖 23 航照判釋之崩塌及土石流位於苦嶺腳山下，面對田仔底聚落之岩屑崩滑

圖 23 之航照崩塌圈繪成果位置在苦嶺腳山下，面對田仔底聚落。航空照片研判包含的陳有蘭溪沿岸之 18 處崩塌以及 2 條土石流。套疊日照陰影圖後，可看出沿著南北兩側的土石流溪溝發展出長 810 公尺，寬 550 公尺的一個大規模崩塌，如圖 24 所示。因此在判釋植被茂盛或是滑動區未明顯裸露的崩塌時，由光達數值地形所建立的日照陰影圖較容易看出地形變動而判釋出大規模崩塌的位置及範圍。

圖 23 之航照崩塌圈繪成果位在苦嶺腳山下，面對田仔底聚落。航空照片研判包含的陳有蘭溪沿岸之 18 處崩塌以及 2 條土石流。套疊日照陰影圖後，可看出沿著南北兩側的土石流溪溝發展出長 810 公尺，寬 550 公尺的一個大規模崩塌，如圖 24 所示。因此在判釋植被茂盛或是滑動區未明顯裸露的崩塌時，由光達數值地形所建立的日照陰影圖較容易看出地形變動而判釋出大規模崩塌的位置及範圍。

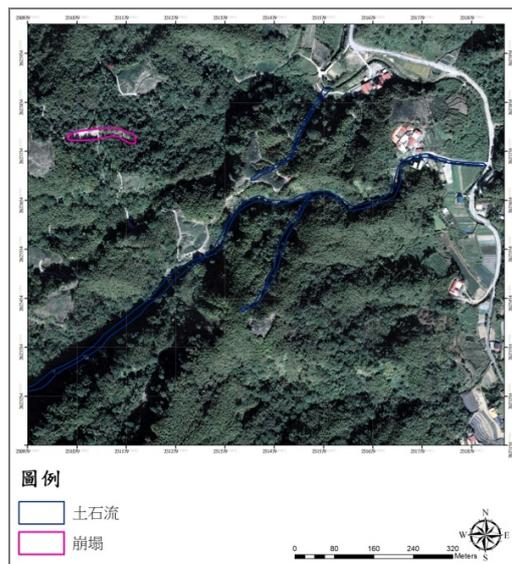
圖 25 土石流潛勢溪流投縣 DF148 及投縣 DF214 土石流圈繪成果圖

利用研究區域的航空照片以及衛星影像所圈繪出之土石流溪流總共 38 條，大都為陳有蘭溪之支流，僅有兩條發展於田底圖幅之山區。流經的地層大都為砂岩和頁岩，其中包含水保局已公開之土石流潛勢溪流共有 25 條。圖 25 為土石流潛勢溪流投縣 DF148 及投縣 DF214 土石流判釋圈繪成果圖。

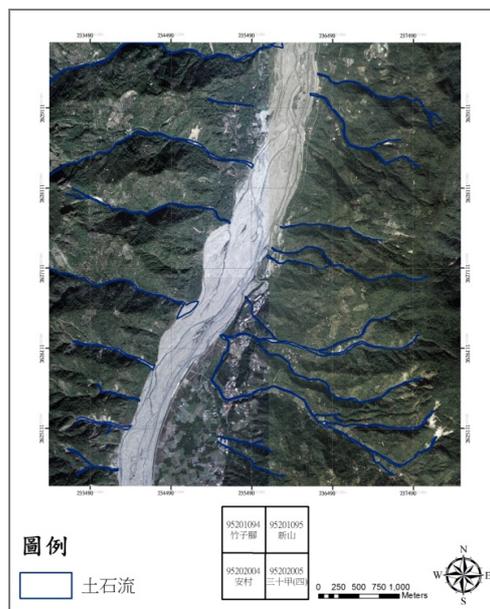
圖 26 研究區域北方四幅航照土石流圈繪成果(圖幅為: 竹子腳、新山、安村和三十甲(四))

圖 26 為研究區域北方四幅圖幅，分別為竹子腳、新山、安村以及三十甲(四)之土石流判釋成果，共計有 18 條土石流。圖 27 為研究區域中部三幅圖幅分別為，田底、郡坑口以及三十甲(三)之土石流判釋成果，共計有 9 條土石流。圖 28 為研究區域南方四幅圖幅，分別為信義、九層坑、風櫃斗和豐丘之土石流判釋成果，共計有 11 條土石流。

在判釋土石流時，光達數值地形的成果幾乎與航照及衛星影像圈繪成果相同，如航照及衛星影像所圈繪的圖 26、圖 27、和圖 28 以及由光達數值地形所判釋的圖 29、圖 30 和圖 31 中可看出兩者結

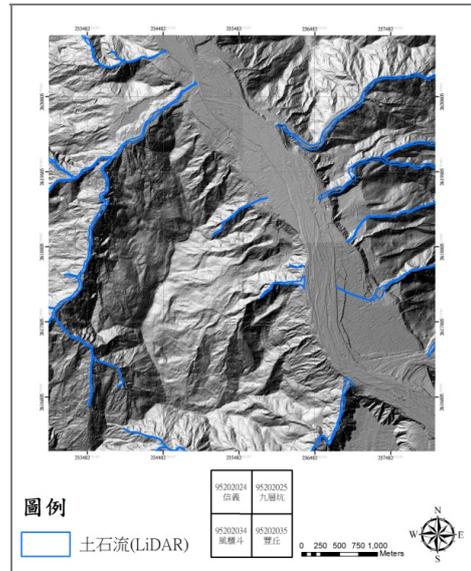
圖 31 研究區域南方四幅光達數值地形土石流之圈繪成果(圖幅為: 信義、九層坑、風櫃斗和豐丘)

圖 29 為研究區域北方四幅圖幅，分別為竹子腳、新山、安村以及三十甲(四)之土石流判釋成果，共計有 18 條土石流。圖 30 為研究區域中部三幅圖幅分別為，田底、郡坑口以及三十甲(三)之土石流判釋成果，共計有 9 條土石流。圖 31 為研究區域南方四幅圖幅，分別為信義、九層坑、風櫃斗和豐丘之土石流判釋成果，共計有 11 條土石流。

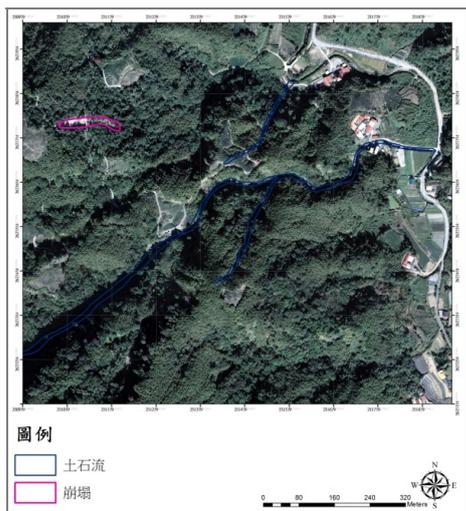
圖 32 由航空照片所圈繪之土石流潛勢溪流投縣 DF148 及投縣 DF214

在圖 32 中兩條土石流為水保局公開之土石流潛勢溪流投縣 DF148 及投縣 DF214，位於田底聚落北側。用航空照片判釋此兩溪流時，因河道被植被覆蓋且受陰影影響，在圈繪工作上較為困難，必須利用等高線圖協助圈繪。但利用光達日照陰影圖則可以穿透植被清楚判釋河道位置，在圈繪上較為明確，圖 33 為光達數值地形所圈繪之土石流成果。

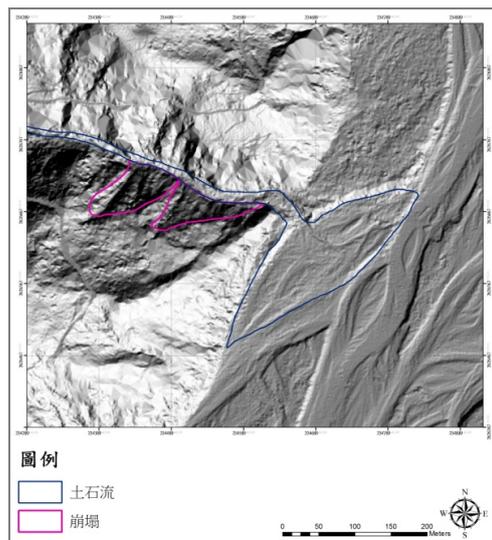
圖 35 由光達地形資料圈繪出之郡坑聚落對岸土石流沖積扇

圖 34 中所圈繪的土石流位於郡坑聚落對岸。雖不明顯但下游出口處可判釋出沖積扇。而圖 35 為同區域的光達地形日照陰影圖，在判釋土石流沖積扇上也有良好的表現，但沖積扇較不明顯，因陳有蘭溪的沖刷頻繁，許多沖積扇的土石已被帶走，以致於圖面上並不明顯，因此不論航空照片或光達拍攝，其拍攝時間點宜選取於地形變動後盡快進行。
